INMERSIÓN 221: RESCATE NOCTURNO DE BUCEADORA DESORIENTADA Y CON NAUSEAS.

Muelle de Sardina, Norte de Gran Canaria. 01 de Febrero 2002.

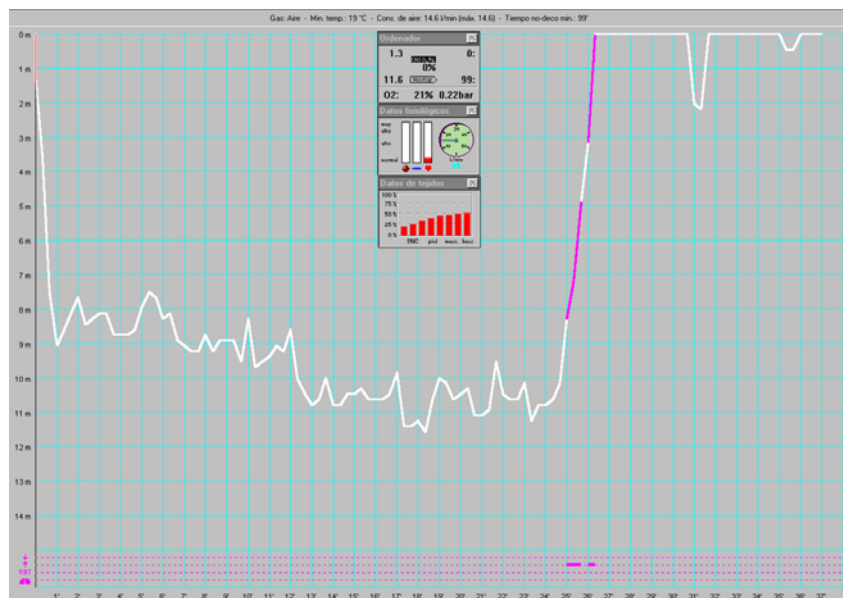
En el minuto 24, mi compañera me indicó que estaba mal y que quería subir a superficie. Se lo comuniqué al guía de mi subgrupo, que estuvo de acuerdo, por lo que iniciamos un ascenso controlado de rescate, frente a frente y con contacto físico, agarrando la cincha del chaleco del otro. Mantuvimos el ritmo de 6 m./min. Al llegar a la superficie me dijo que se sentía desorientada, que tenía nauseas y que no quería hacer el recorrido de vuelta por el fondo, por lo que dimos por abortada la inmersión e iniciamos la vuelta nadando en superficie. Tras 4 minutos de remontar la corriente se sintió agotada, por lo que intentamos continuar a -3m., pero sentía agobio y claustrofobia, por lo que volvimos otra vez a la superficie y la remolqué hasta que salimos, 11 minutos después de emerger, por la rampa del muelle del restaurante, el punto de arribada más accesible.

Perfil de la inmersión obtenido de un ordenador Aladin Air ZO₂ con DataTrak v. 2.12

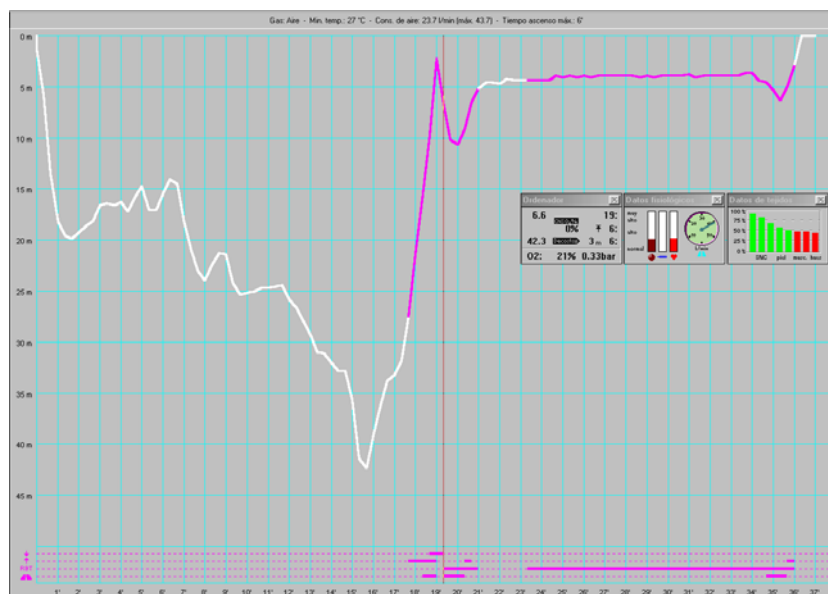
Perfil de la inmersión obtenido de un ordenador Aladin Air ZO₂ con DataTrak v. 2.12

En el minuto 21', a -43m., un buceador, que no era mi compañero, se me acercó, con la mirada desorbitada e indicándome compulsivamente que se había quedado sin aire. Rápidamente, mientras nadaba hacia él, hice una inspiración profunda, me quité el regulador de la boca y extendí el brazo derecho ofreciéndoselo con la boquilla hacia su cara. Mientras tanto, con la mano izquierda cogí el Air2 y me lo llevé a la boca. Una vez establecido contacto físico y compartiendo el aire de mi botella, iniciamos lo que debería ser un ascenso controlado de rescate, frente a frente y manteniendo el contacto, agarrando la cincha del chaleco del otro.

A partir de los -25m el ritmo de subida se mantuvo pero al Aladin ya empezó a dar alarmas de ascenso rápido (subíamos a 18 m./min., muy rápido, a esa profundidad, para los ordenadores y el reloj, que pitaban como locos, pero dentro de los límites tradicionales del buceo). Tardamos 3min.30" en subir los 43m.

Al pasar por los -10m. el Aladín daba un margen de no deco de 93 min., al llegar a los -2,2m. señalaba una parada de 6 min. a -3m. 20 segundos después, después de haber salido a superficie y regresado a -6,6m. Mantenía los 6 min. Que bajaron a 4 y luego se fueron descontando en tiempo real.

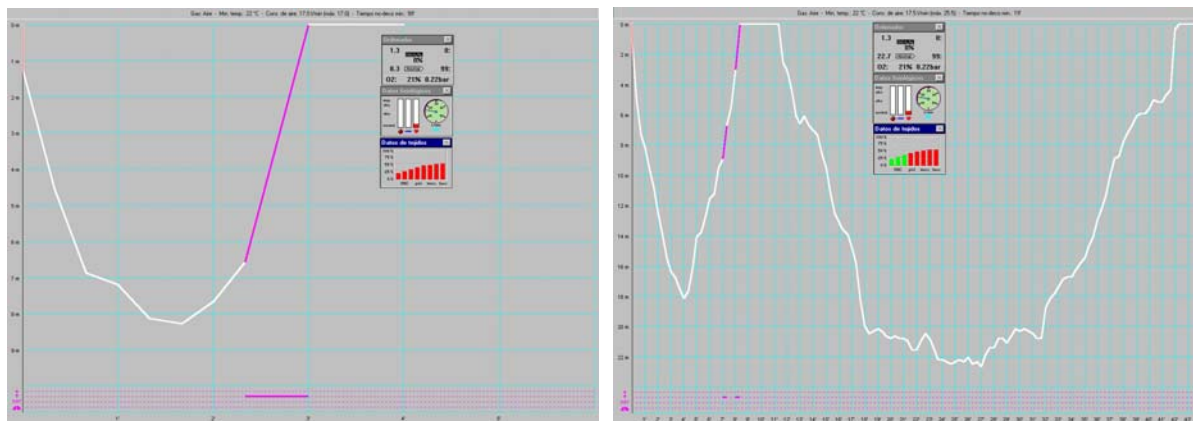
Perfiles de las dos inmersiones obtenidos de un ordenador Aladin Air ZO₂ con DataTrak v. 2.12

SEPARADOS. Espero dos minutos (1 abajo y 1 para salir) y salgo a superficie para encontrarme allí con mi compañero. YA No estaba. (El YA es a posteriori)

La 284, registrada por el Aladin como otra inmersión diferente, es la continuación de la 283. Al no aparecer Carlos tras 5 minutos, abajo a buscarlo. Yuyu. Recorrido por la base del veril hasta doblar la punta y subida por la primera fisura. Estaba arriba. Como no había pasado nada, retomamos la inmersión, esta vez muy juntitos...

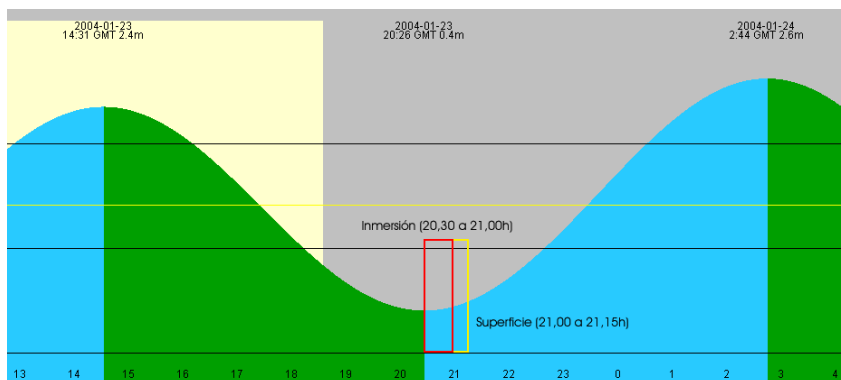
Según WXTide la bajamar era a las 20h 26min., con una altura de sólo 0,4m, pues había luna nueva y era una marea viva. La inmersión comenzó con la encalmada del reparo y terminó en pleno repunte de marea, con el oleaje levantándose y con el mar a un nivel todavía muy bajo (0,46m).

Estado de las mareas según WXTide32 v. 2.8

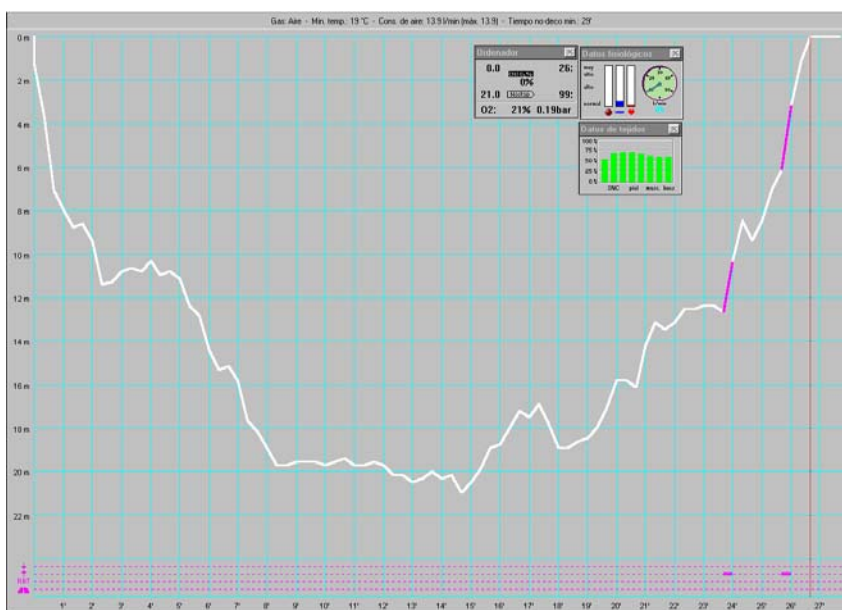
El perfil de la inmersión no muestra ninguna anomalía hasta su precipitado final, en el que no se realizó una parada de seguridad que, además de ser preceptiva, hubiera servido para reagrupar a los buceadores y prepararlos para la salida. Estoy pendiente de comprobar si se pretendía hacer la parada arriba, lo que es habitual con el mar calmado y marea alta, pero que resultó imposible en aquella ocasión.

Perfil de la inmersión obtenido de un ordenador Aladin Air ZO₂ con DataTrak v. 2.12
